**Zadanie:**  
**EKSPERTYZA**  
**TECHNICZNA**

**EKSPERTYZA BUDOWLANA  
DOTYCZĄCA OKREŚLENIA STANU  
TECHNICZNEGO I BEZPIECZEŃSTWA  
KONSTRUKCJI DACHU BUDYNKU LKS ORZEŁ  
KOTY PRZY UL. LEŚNEJ 9 W SOŁECTWIE KOTY**

Gmina Tworóg – Wójt Eugeniusz Gwóźdź  
ul. Zamkowa 16  
42-690 Tworóg

Gliwice, Marzec 2016

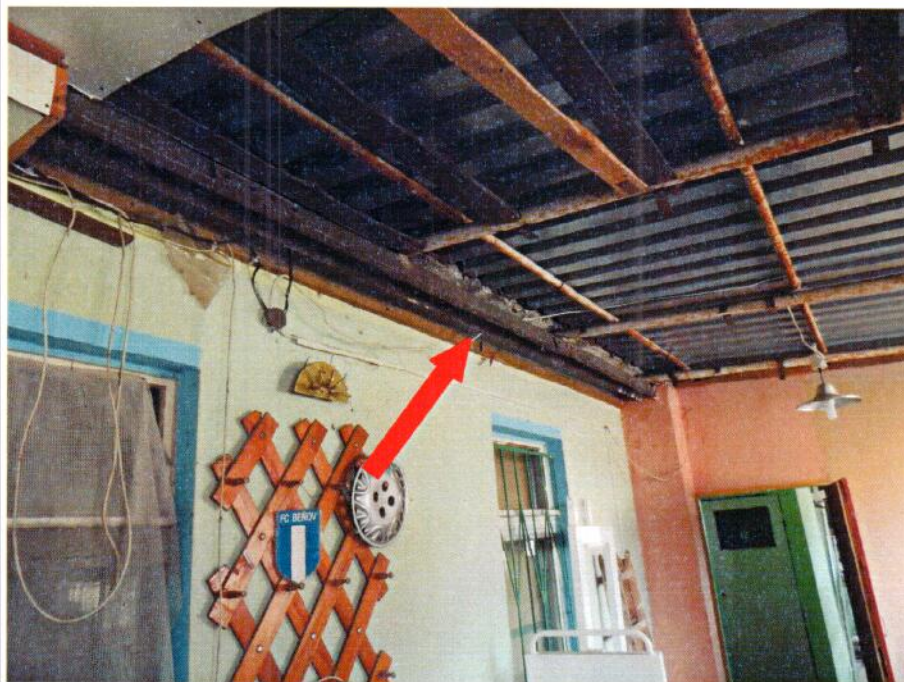
**Zdjęcie nr 1.** Odkryta część dachu, brak izolacji, widoczny układ belek wykonanych z rur okrągłych. Na zdjęciu zaznaczony kształtownik stalowy profilu V stosowany w górnictwie.

- błędnie dobranych elementów budynku;
  - brakiem remontów bieżących, konserwacyjnych itd.
- Profile nośne dachu wykonane z rur okrągłych stalowych Ø63,5/5mm oparte są na profilu stalowym „V” stosowanym w górnictwie do wzmacniania korytarzy pod ziemią. Zastosowany profil w istniejącymi połączeniami spawanymi nie ma prawa zgodnie z obowiązującymi przepisami być zamontowany w obiekcie budowlanym;

- Rozbiórka istniejącego dachu w konstrukcji stalowej;
- Rozbiórka istniejącego wieńca i nadproży okiennych;
- Przemurowanie i wzmocnienie uszkodzonych fragmentów ścian;
- Wykonanie nowego wieńca obwodowego oraz dachu z blachy trapezowej;
- Wykonanie termomodernizacji
- Wykonanie prac remontowych wykonać zgodnie z projektem budowlanym.

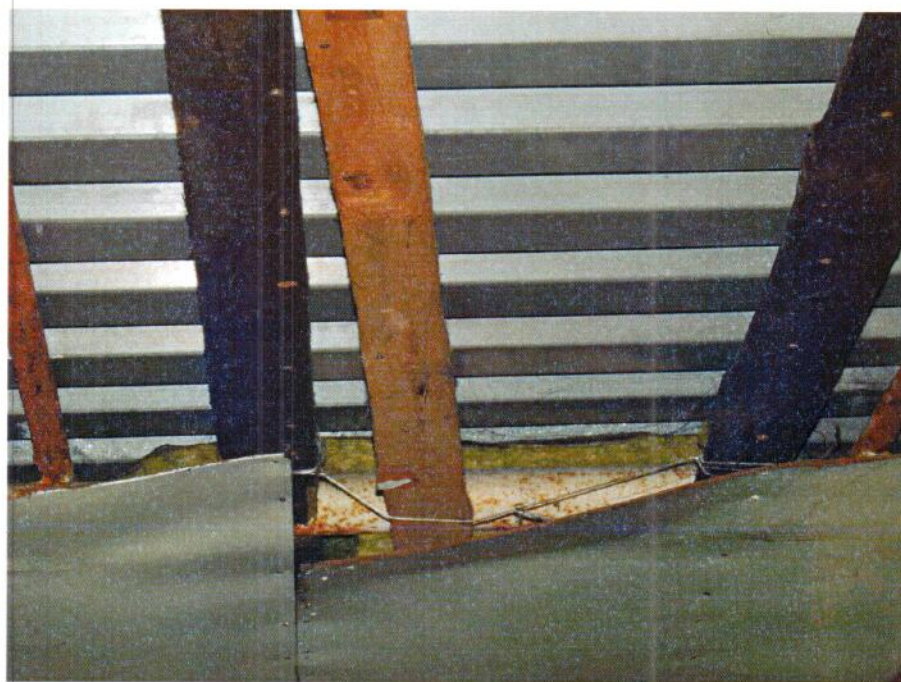
**Zdjęcie nr 2.** Widoczna izolacja termiczna wykonana z wełny mineralnej z sufitem wykonanym z płyt drewnianych laminowanych miękkich.

- Zastosowana warstwa izolacji termicznej z wełny mineralnej do ocieplenia sufitu podwieszonego ciągle jest zawilgocona;
- Miejscowe ubytki tynku zewnętrznego na powierzchniach elewacji powodowane zawilgoceniem tych ścian;

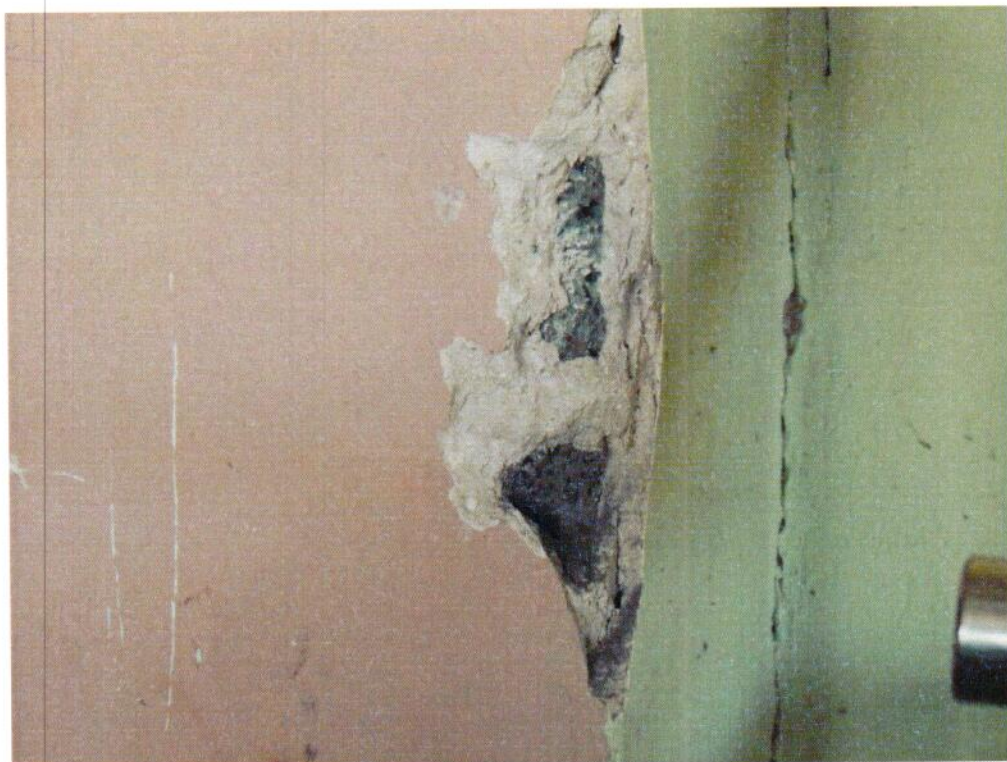
**Zdjecie nr 3.** Podczas wizji lokalnej oraz wykonywania odkrywek stwierdzono że istniejące pilastry wykonane są z bloczków żużlobetonowych. Pilastry nie są zespolone ze ścianą budynku.

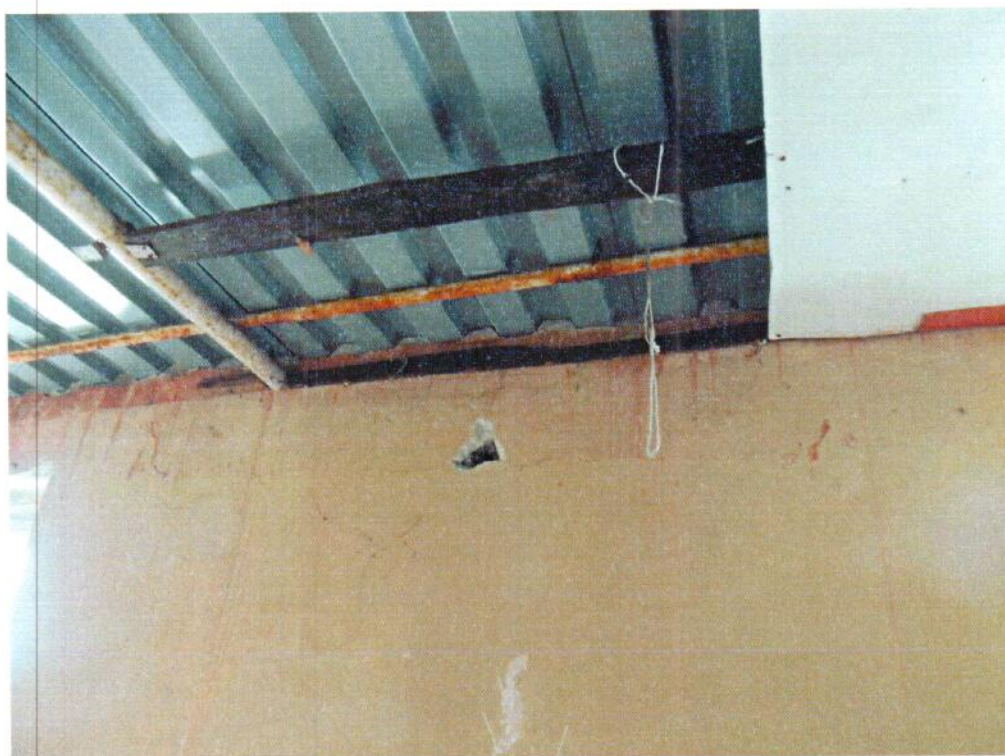
**Zdjecie nr 4.** Rury okrągłe zamontowane bezpośrednio na ścianie. W miejscu wykonania odkrywki stwierdzono w wieńcu cegłę dziurawkę. Wszystkie profile stalowe dachowe skorodowane.

- Wszystkie profile stalowe zamontowane w konstrukcji dachowej wykazują znacząco postępującą korozję;
- Na elewacjach widoczne liczne pęknięcia głównie pod powierzchnią dachu w narożnikach budynku przebiegające ukośnie do górnego poziomu ściany fundamentowej;

- podwyższenia zawartości CO i CO<sub>2</sub> w powietrzu
- Na podstawie przeprowadzonych badań makroskopowych w miejscu odkrytej konstrukcji więźby dachowej stwierdza się, występowanie rdzy na profilach nośnych, spowodowane niegodnie ze sztuką budowlaną wykonanymi warstwami sufitu podwieszonego, co powoduje okresowe zawilgocenie elementów stalowych. Destrukcyjne działanie rdzy prowadzi do zmniejszenia nośności istniejącej konstrukcji nośnej dachu, a w przyszłości do katastrofy budowlanej.

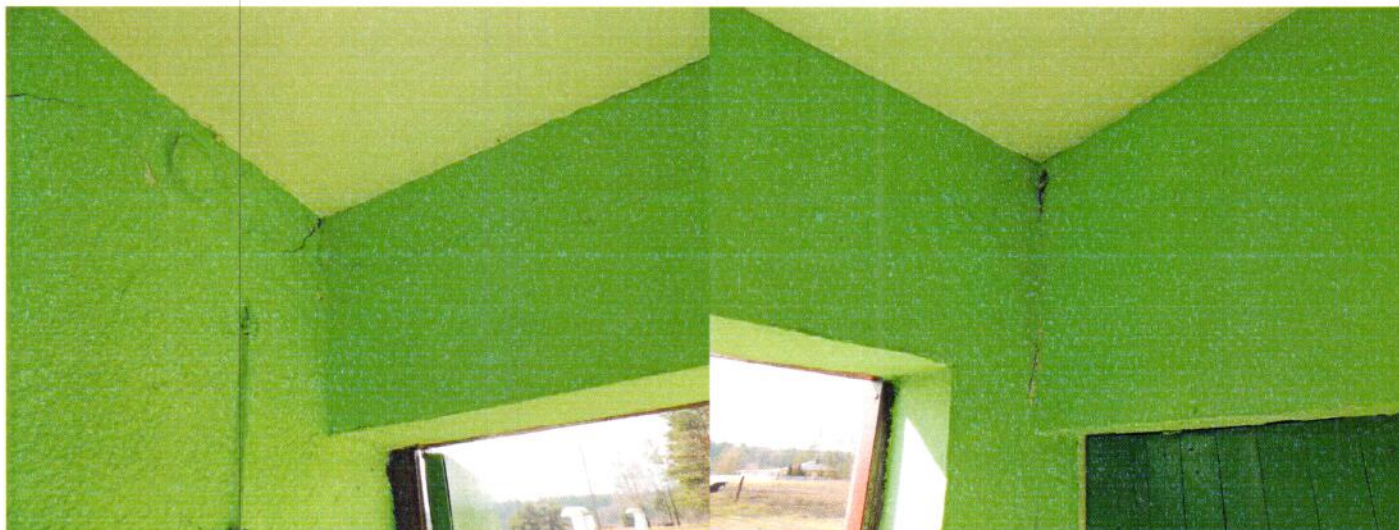
**Zdjecie nr 5.** Widoczne liczne pęknięcia w miejscu połączenia nadproży ze ścianą prostopadłą.

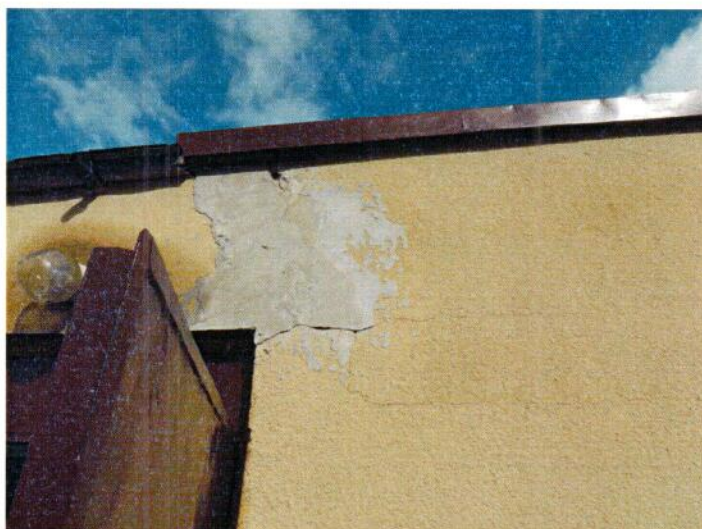
**Zdjecie nr 6.** Uszkodzenia na elewacji z widocznymi próbami uzupełnienia pęknięć.

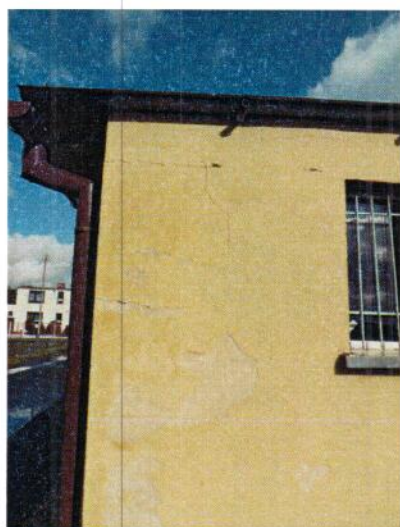
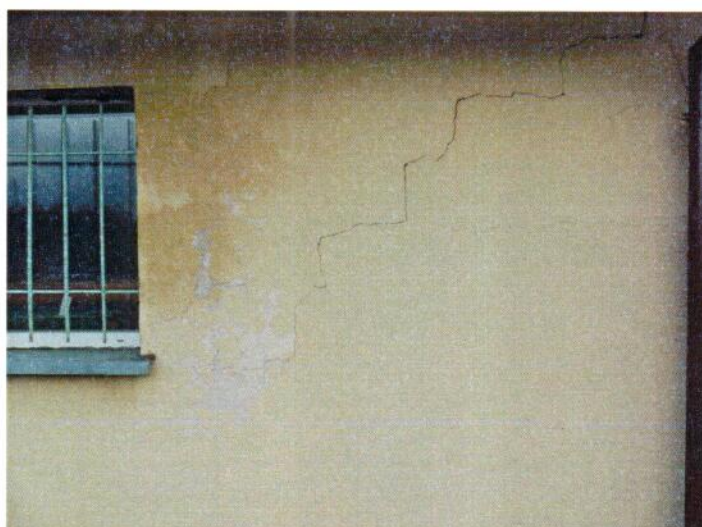
**Zdjecie nr 7.** Liczne pęknięcia ścian w narożnikach budynku. Na elewacji widoczne pęknięcia przebiegające od rur stalowych stanowiących konstrukcję dachu.

- W narożach ścian elewacyjnych stwierdza się dużą ilość pionowych i ukośnych pęknięć przebiegających od poziomego fundamentu, aż do dachu. Pęknięcia tych ścian spowodowane są termicznym oddziaływaniem na stalowe profile dachowe wystające poza obrys ścian zewnętrznych oraz brak zbrojenia w wieńcu obwodowym.

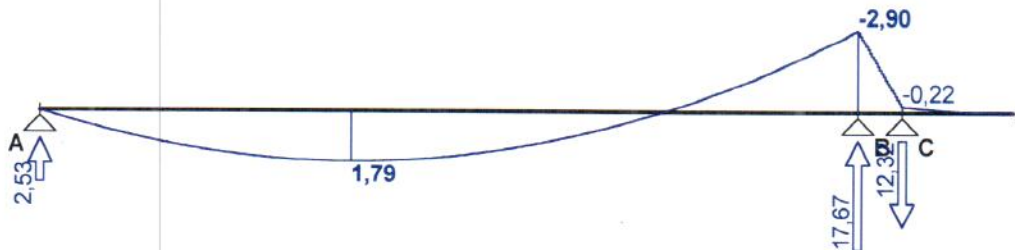
$V_R = 72,95 \text{ kN}$ BelkaNośność na zginaniePrzekrój  $z = 3,70$  mWspółczynnik zwichrzenia  $\varphi_L = 1,000$ Moment maksymalny  $M_{\max} = -2,90 \text{ kNm}$  $(52) \quad M_{\max} / (\varphi_L \cdot M_R) = 1,080 > 1 \quad (!!!)$ Nośność na ścinaniePrzekrój  $z = 3,70$  mMaksymalna siła poprzeczna  $V_{\max} = 13,58 \text{ kN}$  $(53) \quad V_{\max} / V_R = 0,186 < 1$ Nośność na zginanie ze ścinaniem $V_{\max} = (+)4,10 \text{ kN} < V_o = 0,3 \cdot V_R = 21,88 \text{ kN} \rightarrow$  warunek niemiernodajnyStan graniczny użytkowaniaPrzekrój  $z = 1,58$  mUgięcie maksymalne  $f_{k,\max} = 21,03 \text{ mm}$ Ugięcie graniczne  $f_{gr} = l_o / 350 = 3700 / 350 = 10,57 \text{ mm}$  $f_{k,\max} = 21,03 \text{ mm} > f_{gr} = 10,57 \text{ mm} \quad (198,9\%) \quad (!!!)$

Dla maksymalnego obciążenia w istniejącej konstrukcji stan graniczny nośności oraz użytkowania nie został spełniony.

- Na podstawie przeprowadzonej analizy obliczeniowej dla maksymalnego obciążenia w stanie istniejącym stwierdza się, iż stan graniczny nośności głównych profili wykonanych z rur okrągłych 63,5/5 dla maksymalnego obciążenia normowego jest przekroczony o 8%, natomiast stan graniczny użytkowania przekroczony jest o 98,9%.
- Stwierdza się, że budynek w aktualnym stanie technicznym stwarza zagrożenie bezpiecznego użytkowania i należy go zabezpieczyć do czasu rozpoczęcia remontu.
- Stwierdza się, że budynek nie spełnia aktualnych wymagań termicznych i wymaga podjęcia działań termomodernizacyjnych spełniających przepisy zgodne z obowiązującymi Warunkami Technicznymi.
- Stwierdza się, że budynek w swojej architekturze, konstrukcji i użytych materiałów nie stanowi wartości zabytkowej oraz historycznej.
