**Zadanie:**  
**EKSPERTYZA**  
**TECHNICZNA**

**EKSPERTYZA BUDOWLANA  
DOTYCZĄCA OKREŚLENIA STANU  
TECHNICZNEGO I BEZPIECZEŃSTWA  
KONSTRUKCJI DACHU BUDYNKU LKS ORZEŁ  
KOTY PRZY UL. LEŚNEJ 9 W SOŁECTWIE KOTY**

Gmina Tworóg – Wójt Eugeniusz Gwóźdź  
ul. Zamkowa 16  
42-690 Tworóg

Gliwice, Marzec 2016

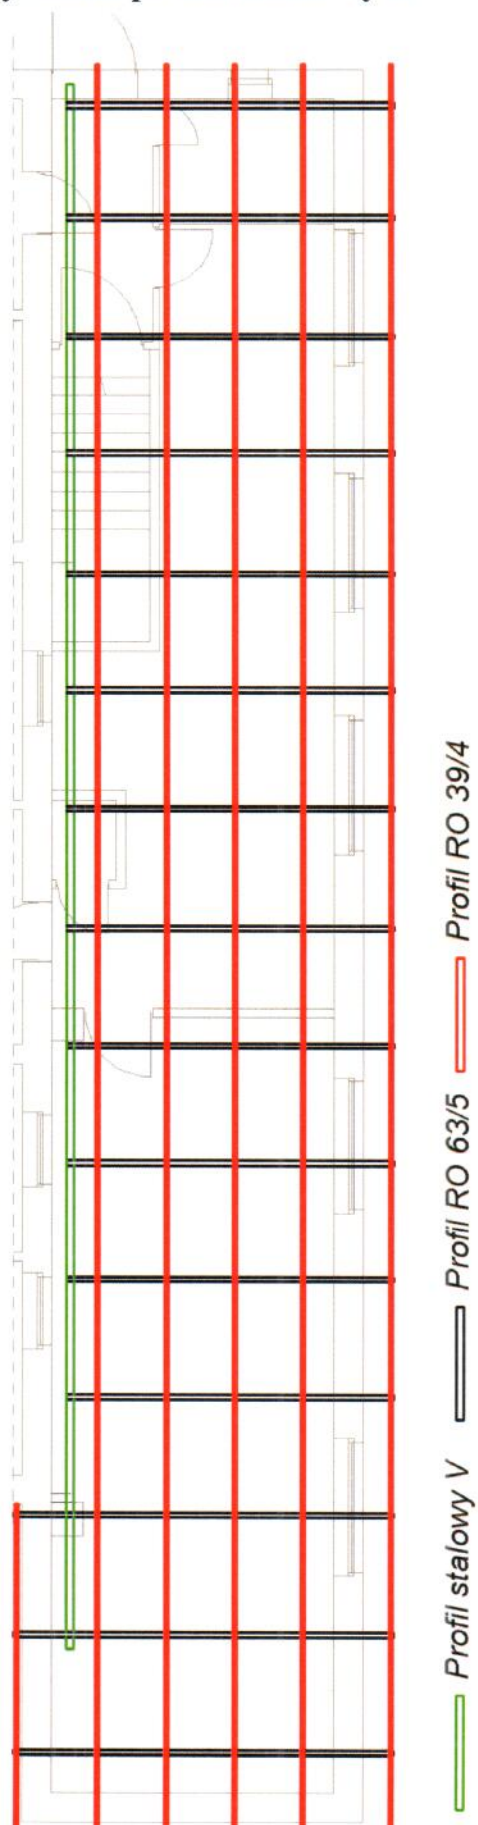
*Układ profili dachowych*

- Wszystkie profile stalowe zamontowane w konstrukcji dachowej wykazują znacząco postępującą korozję;
- Na elewacjach widoczne liczne pęknięcia głównie pod powierzchnią dachu w narożnikach budynku przebiegające ukośnie do górnego poziomu ściany fundamentowej;

- Rozbiórka istniejącego dachu w konstrukcji stalowej;
- Rozbiórka istniejącego wieńca i nadproży okiennych;
- Przemurowanie i wzmocnienie uszkodzonych fragmentów ścian;
- Wykonanie nowego wieńca obwodowego oraz dachu z blachy trapezowej;
- Wykonanie termomodernizacji
- Wykonanie prac remontowych wykonać zgodnie z projektem budowlanym.
