# PLAN SYTUACYJNY ISTNIEJĄCY REMONTU PRZEPUSTU AMERYKA A KOLONIA PODLESIE W WOJSCE

TYTUŁ PROJEKTU: P.T. Remont przepustu drogowego na rzece Liganza - łącznik Kolonia Ameryka a Kolonia Podlesie w Wojsce Gmina Tworóg			
INWESTOR: Gmina Tworóg, 42-690 Tworóg, ul. Zamkowa 16			
TYTUŁ RYSUNKU: PLAN SYTUACYJNY ISTNIEJĄCY		SKALA: 1:100	NR RYS 4
OPRACOWAŁ:	mgr inż. Jan Krępeć

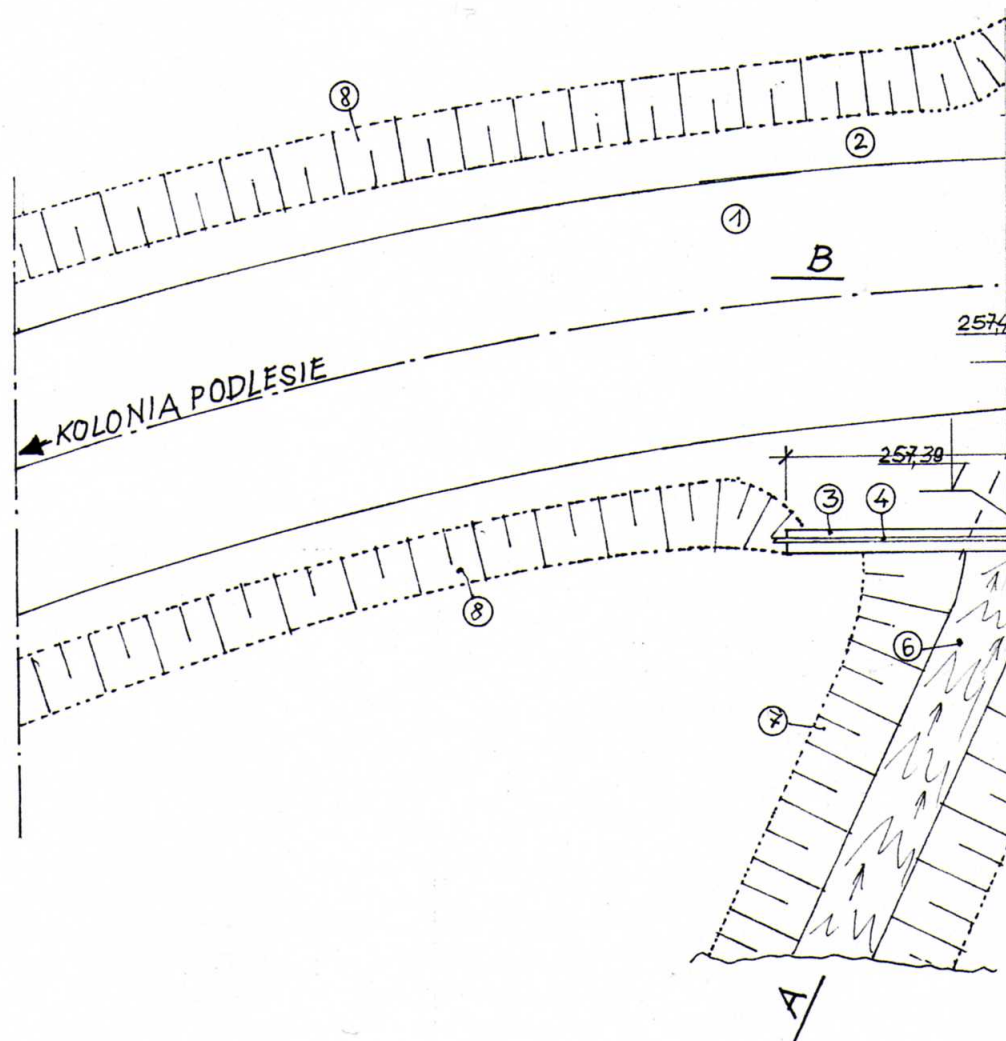
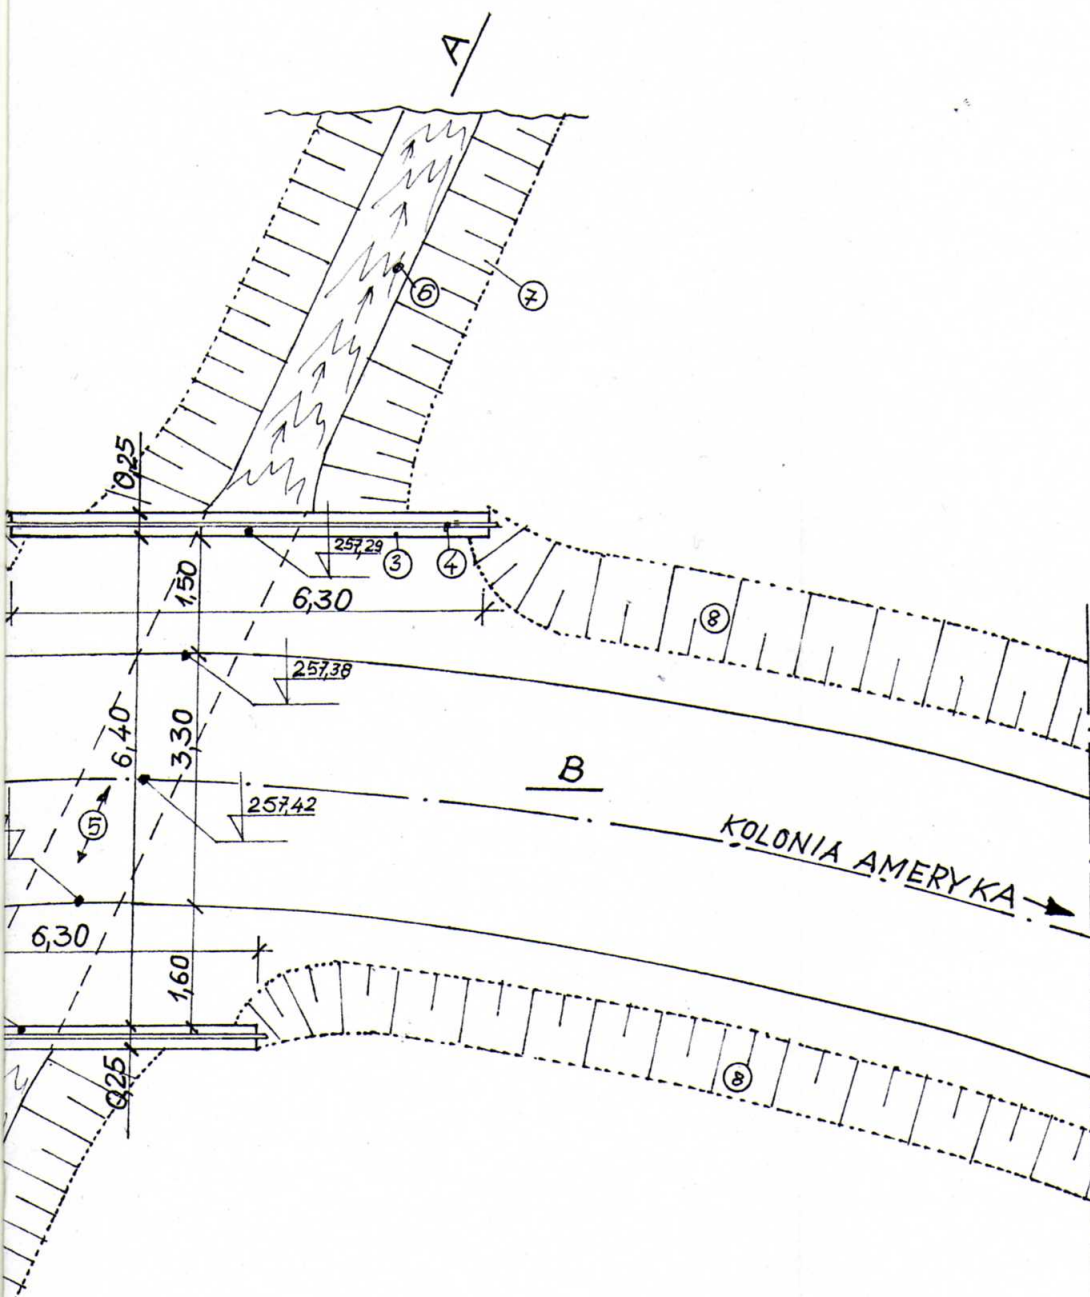
1. - ISTNIEJĄCA JEZDNIA A/B DROGI GMINNEJ UL. ŁĄCZNIK W REJONIE MOSTU DO REMONTU;
2. - ISTNIEJĄCE POBOCZE TRAWIASTE DROGI;
3. - ISTNIEJĄCE MURKI OPOROWE PRZEPUSTU DROGOWEGO;
4. - ISTNIEJĄCE PORĘCZE OCHRONNE Z RUR STALOWYCH;
5. - ISTNIEJĄCY MOST - PRZEPUST DROGOWY Z RUR BETONOWYCH Ø 1000mm;
6. - ISTNIEJĄCY CIEK WODNY - RZĘKA LIGANZA;
7. - ISTNIEJĄCE SKARPY CIEKU WODNEGO - RZĘKA LIGANZA;
8. - ISTNIEJĄCE SKARPY PRZYDROŻNE.

Rzędne podano w układzie lokalnym. Jako punkt wyjściowy należy przyjąć istniejącą rzędną w osi drogi i osi przepustu (257,45).  
Niweletę drogi należy dostosować do niwelety istniejącej.
